BISEL-mérés 2022.06.16 Kemence-patak

BIOINDIKÁCIÓ AZ ISKOLAI OKTATÁSBAN PROGRAM

I. A biológiai vízminősítés

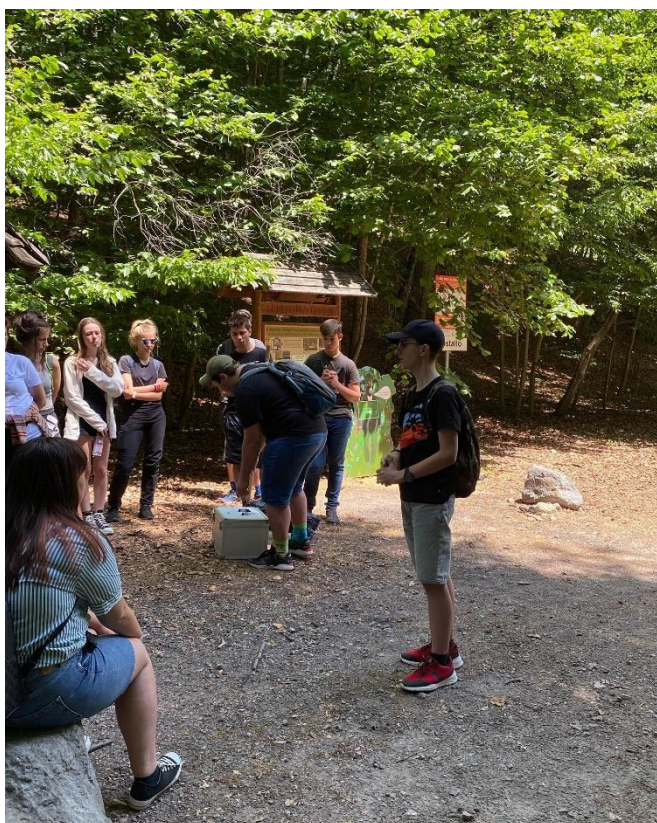
Ezt követően megkezdtük a **vízpart állapotának általános felmérését**. A vízfolyás hegyvidéki típusú, átlagos szélessége 1-5m, áramlási sebessége gyors. A meder tiszta, jellemző anyaga kavics. A vízpart teljesen árnyékos, természetes szerkezetű és meredek, fák borítják. A terület hasznosítási módja turizmus, illetve erdőgazdálkodás. Makroszennyezésre utaló nyomokat nem találtunk.

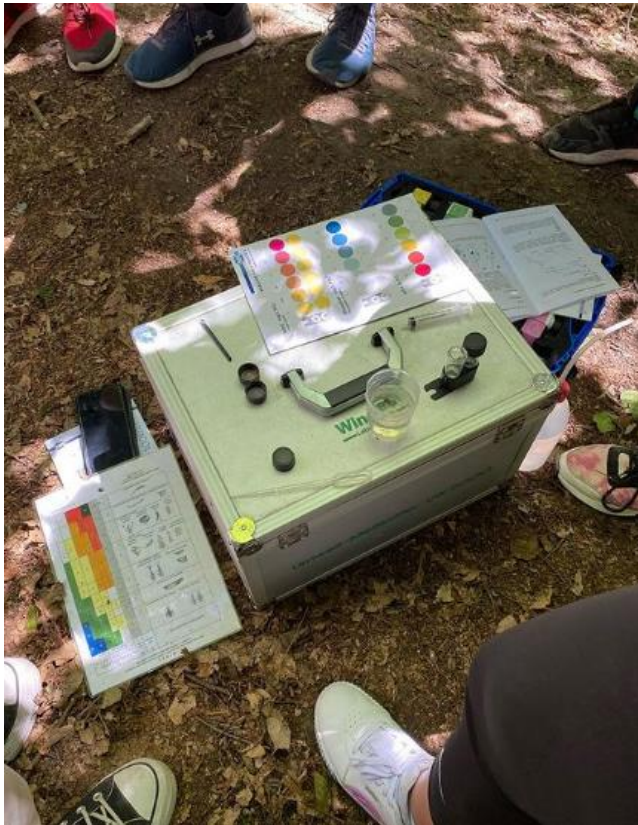
A következő lépés a **fizikai-kémiai mérések** voltak. A magunkkal hozott vízkémiai mérőláda segítségével meghatároztuk a pH-értéket (7-8), a teljes keménységet (71,2 mg/l), foszfát- (1,5 mg/l), ammónium- (1,2 mg/l), nitrit (0,01 mg/l) és nitrát-tartalmat (3 mg/l).

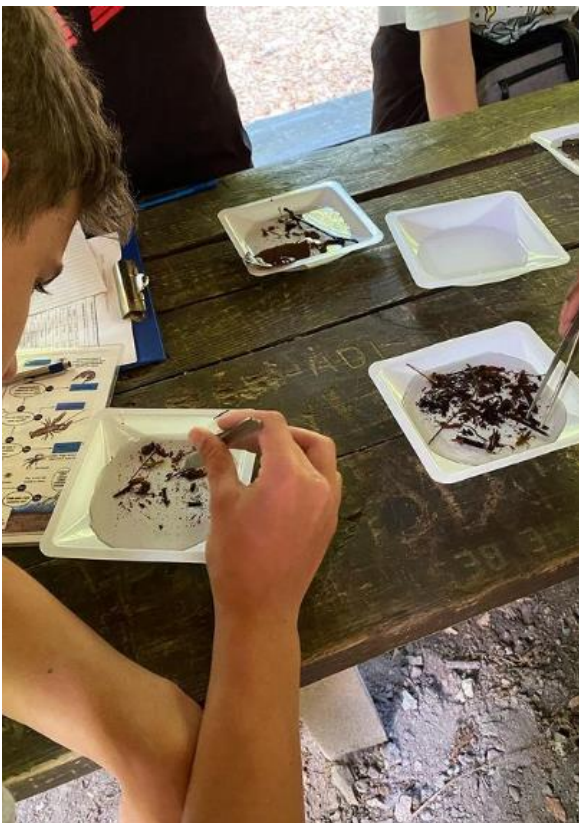
A területen 7 taxont (erezett kérészek, kérészek, bolharák, házas tegzesek, tollasszúnyoglárva, bogárlárva, kúpos csiga) leltünk fel, ebből 4 volt figyelembe vehető. A legérzékenyebb csoport az erezett kérészek voltak, gyakorisága 1. Ez alapján a **BISEL-index 6, a vízminőségi osztály 3, a színkód sárga**.
